Tilstandsrapport

AB Brohuset

Lyngby hovedgade 9 A-C
2800 Kongens Lyngby

28-05-2025

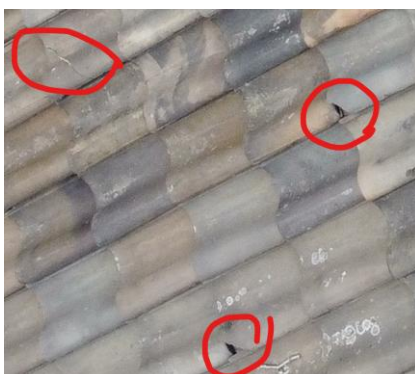
Standen er dårlig.

Tagbelægningen fremstår generelt slidt og præget af mange tidligere reparationer.

Der er tydelige spor af udskiftede tagsten flere steder, hvilket vidner om gentagne vedligeholdelsesarbejder.

Tagstenene ligger meget ujævnt, og der ses markante åbninger i samlingerne mellem de enkelte teglsten, hvilket øger risikoen for vandindtrængning og fugtskader.

Fleer af tagstenene har revner eller afslag, og nogle af disse revner er forsøgt udbedret ved limning.

Taget er slidt, og bør udskiftes i nærmeste fremtid, for at forhindre større skader (råd, svamp og vandskader).

Det anbefales, at hele den eksisterende tagbelægning udskiftes med en ny med tilsvarende udtryk og materialevalg, så det originale arkitektoniske udtryk bevares.

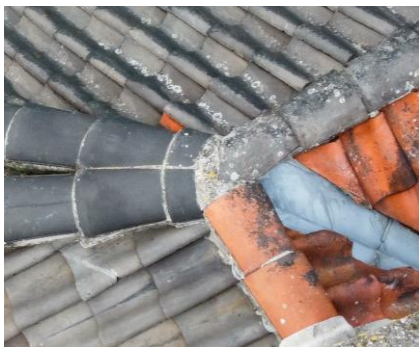
01.1 RYGNINGER OG GRATER

Selve stenene er naturligt slidte pga. alderen. Der ses minimum en beskadiget sten, og stenen ligger løst i tagrenden. Mørtlen hvori rygningsstenen er lagt er løs og mangelfuld. Der er huller ind under rygningsstenen, hvor vand og fugt kan trænge ind (ses fx i stort loftrum, hvor der er fugtplamager på gulv).

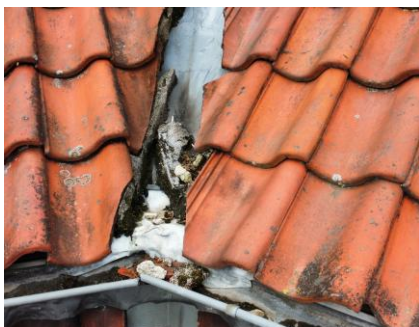
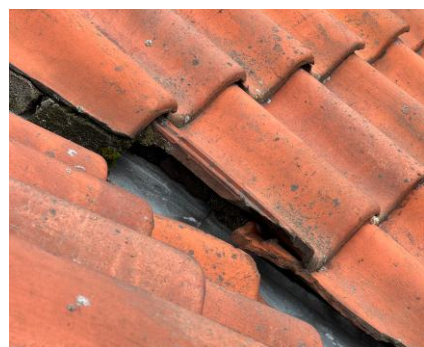
01.2 SKOTRENDER

Skotrenderne er fyldt med nedfaldne mørtelrester fra taget. Skotrenden er stoppet til i bunden ved tagrenden, hvilket betyder at vand har svært ved at løbe til tagrenden. Risikoen for vandskader er stor. Mørtelresterne kan desuden slide og slå hul i zinken.

Skotrender udskiftes til nye, ifm. selve tagudskiftningen, men en midlertidig tætning og rensning, som nævnt ovenfor, skal udføres straks, for at undgå skader i taget.

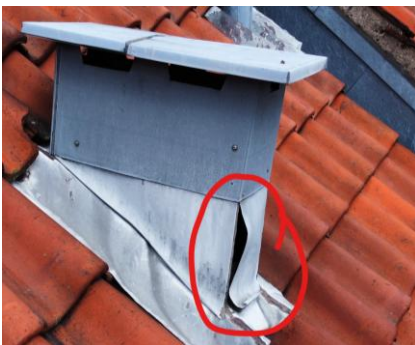
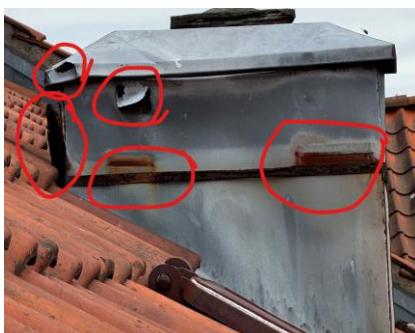
01.4 TAGHÆTTER OG GENNEMFØRINGER

Der er minimum to ventilationshætter med store huller, og her er der risiko for vandindtrængen. Der ses minimum én faldstammeudluftning med revner.

Ventilationshætter med nedbrud i form af huller og revner skal udskiftes. Udskiftningen kan med fordel ske sammen med den øvrige tagudskiftning.

Hvor gennemføringer er placeret for tæt på andre inddækninger, bør disse flyttes ifm. tagudskiftningen.

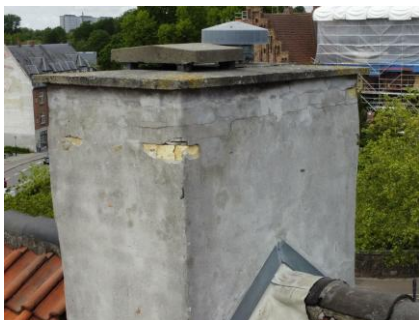
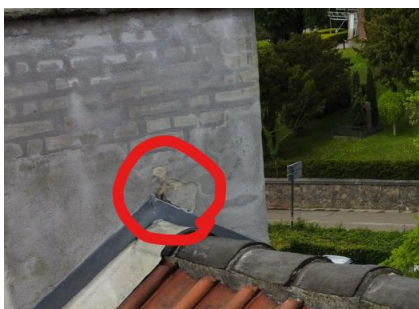
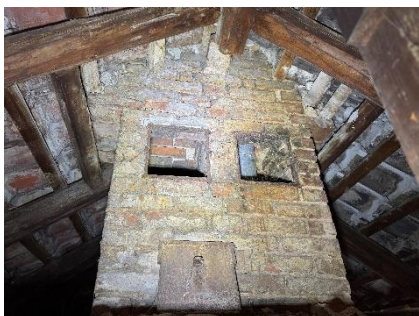
Min. 2 skorstene har revner og nedbrudt puds. Årsagen skyldes formentlig at der ledes fugtig luft op gennem skorstenen, fra tagrum eller lejligheder. Det kan også skyldes at afdækningssten er nedbrudt og ikke beskytter tilstrækkeligt, eller at den puds der er brugt, er forkert. Standen er under middel.

Skorstene der udvendigt har revner og løs og afskallende puds, skal renoveres. Derudover bør samtlige afdækningssten eftergås og udskiftes til nye hvor der er behov.

Istandsættelse af skorstene kan med fordel udføres sammen med den øvrige tagudskiftning.

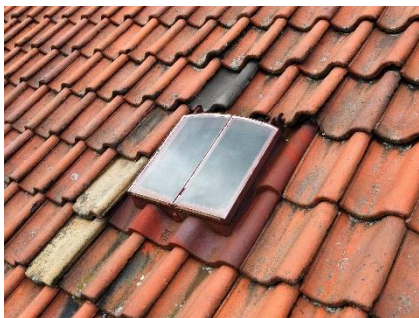
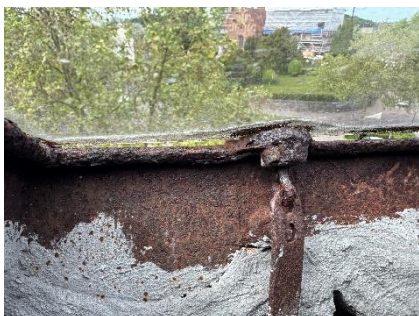
01.8 TAGVINDUER

Der ses eksempler på vinduer med kraftige tæring og rust, samt glas der ikke slutter tæt til vinduesrammen. Der er risiko for vandindtrængning.

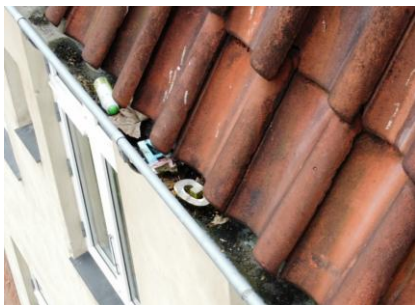
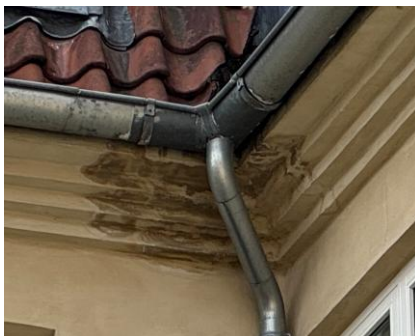
01.11 TAGRENDER OG NEDLØB

De tilstoppede tagrender forhindre vandet i at løbe til kloakken, hvorved der kan ske skader på bygningen, som det fx ses på facaden i et hjørne i gården.

Tagrender mellem øverste og nederste tagflade ses i nogen tilfælde at være monteret for tæt på tagfladen, hvilket besværliggør rensning af tagrenderne.

Jeres tagrender er tilstoppede, og skal renses for at beskytte bygningen mod skader. I mange tilfælde kan tagrender renses med en lang støvsuger fra terræn, men da nogen af jeres tagrender er monteret for tæt på tagbelægningen, er man nødt til at rense dem med hånden fra en lift, hvilket er væsentligt dyrere end med en støvsuger.

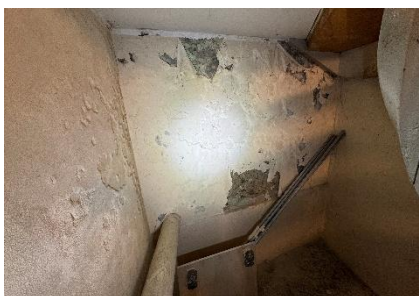
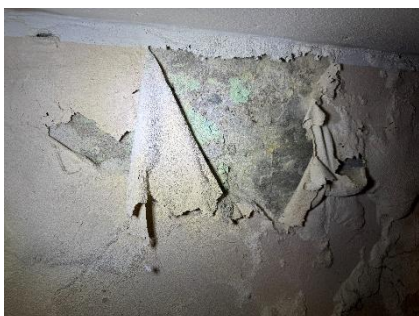
Der ses en større sætningsrevne i en indvendig skillevæg i en cykel kælder.

Sætningsrevne i skillevæg udbedres ved at ilægge armeringsjern i væggen. I tilfælde at revnen kommer igen, skal det undersøges om fundamentet er stabilt.

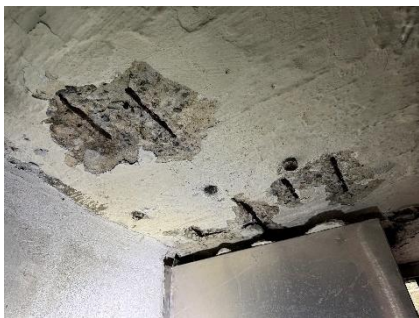
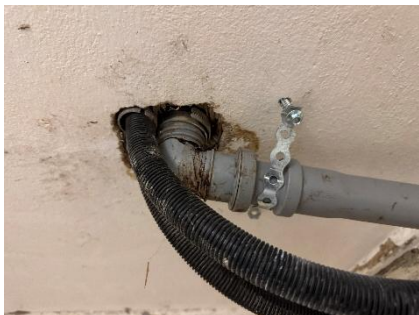
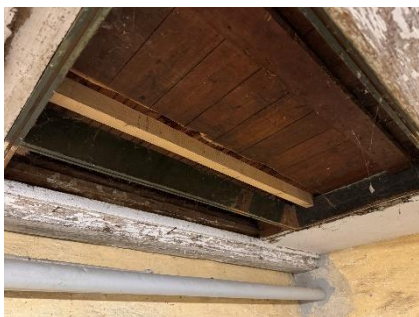
02.3 KÆLDERLOFTER

Hvor lofter er udført som støbt beton, ses betonen af skalle af pga. tæring i armeringsjernet i betonen. Skaderne skyldes med stor sandsynlighed at der er trængt fugt ind i betonen, hvilket har påvirket jernet. Fugten kan både komme fra vand via stueetagen (dele af stueetagen er jf. arkivtegninger oprindeligt benyttet som badeanstalt), eller som fugt fra kælderen.

Hvor lofter er udført som trækonstruktioner, ses både mindre og store huller. Små huller ses hvor der er lavet gennemføringer i loftet, til fx nye afløbsinstallationer og vandinstallationer. Store huller ses hvor pladeloftet er fjernet, eller gamle loftlemme er blændet.

Huller i lofterne skal udbedres for at sikre mod brandspredning. Hulrum skal udfyldes med isolering, og der afsluttes med brandgips som loftbeklædning.

De støbte betonlofter kan ikke redes, og det vil på sigt være nødvendigt at udskifte hele den støbte etageadskillelse mellem stueetagen og kælderen, med en ny konstruktion – fx i træ, som resterende lofter. Der afsættes penge til dette i vedligeholdelsesplanen.

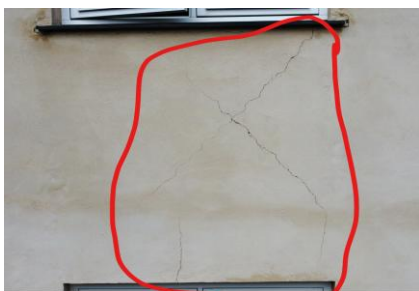
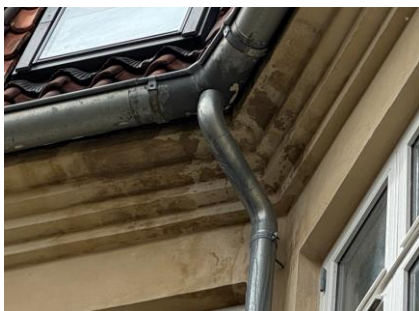
Fremstår nyrenoveret med ny indfarvet puds. Der ses dog en håndfuld sætningsrevner i brystningsmurværk under vinduer.

Der ses områder hvor gårdfacaden fremstår med farveforskel i pudslaget. Det skyldes at disse områder tidligere, eller stadig, udsættes for mere fugt end andre områder på facaden. Der ses farveforskel ved murkronen under en tagrende, samt under et gesimsbånd. Ved murkronen skyldes problemet formentlig en tilstoppet tagrende eller nedløbsrør. Ved gesimsbånd skyldes problemet formentlig en manglende gummifuge mellem skiferpladerne.

Gesimsbånd og murkronen kontrolleres og eftergås, så det sikres at vand afledes korrekt uden at opfugte facaden unødigt. Der lægges om nødvendigt ny gummifuge ved gesimsbåndet.

Der monteres riste foran huller i facaden.

Sætningsrevner udbedres, så fugt og vand ikke kan trænge ind i murværket. Revner udbedres ved ilægning af armeringsjern i fuger. Herefter ny puds. Der vil være en synlig farveforskel i pudslaget, efter reparationen. Denne forskel kan kun udlignes ved at male eller pudse hele facaden på ny.

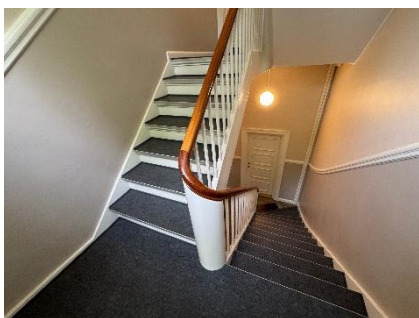
06 HOVEDTRAPPE

Terrazzobelægning ses med revner i samtlige opgange. Revnerne skyldes nedbrud i armeringsjern, eller bærejern, indstøbt i betonen.

Revner i terrazzobelægningen vurderes på nuværende tidspunkt kun at have kosmetisk betydning. Det er muligt at udbedre revnerne, ved først at hugge det bagvedliggende jern frit, og rustbehandle det.

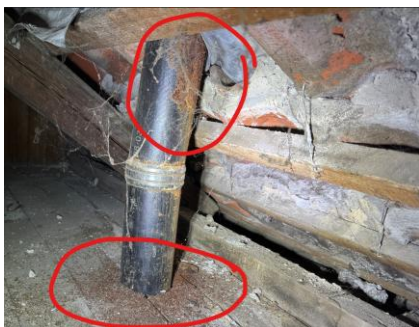
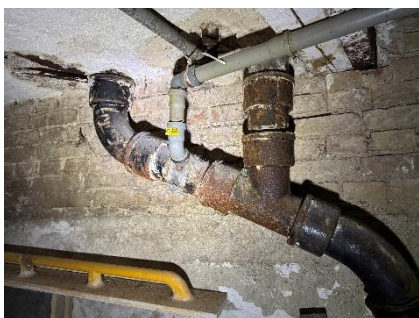
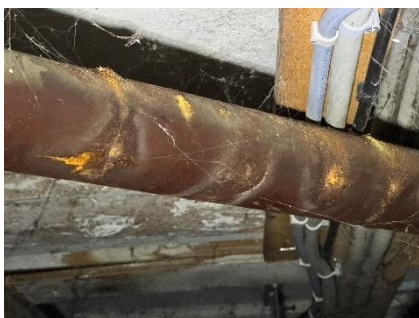
I flere tilfælde ses både nye sorte og gamle faldstammer med nedbrud i form af rust/tæring på udvendig side af rørene.

Størstedelen af jeres faldstammer ses med nedbrud, og det anbefales at udskifte faldstammerne i nærmeste fremtid. På den måde sikres det at der ikke sker brud, med vandskader til følge.

Det anbefales at foreningen sikrer at udskiftning af faldstammeinstallationer udføres i ens materiale, med fokus på lang holdbarhed. Fx ved at benytte støbejern. Dette vil give jer og kommende håndværkere et bedre overblik over hvornår og hvordan faldstammerne skal skiftes, samt en samlet lang levetid på hele installationen.
