Tilstandsrapport

AB Brohuset

Lyngby hovedgade 9 A-C
2800 Kongens Lyngby

28-05-2025

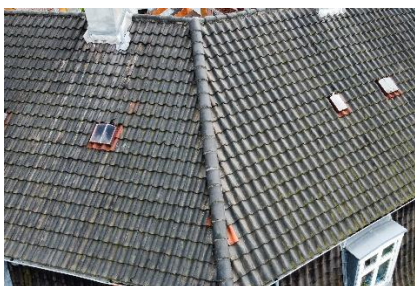
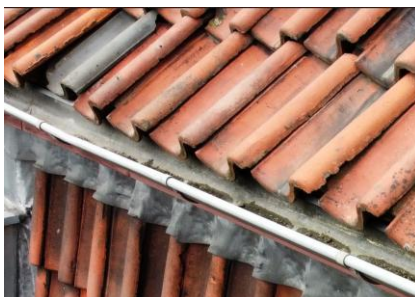
01 TAG

Tagbelægningen formodes at være den originale fra husets opførelse i 1925, og er dermed 100 år gammelt.

Standen er dårlig.

Tagbelægningen fremstår generelt slidt og præget af mange tidligere reparationer.

Der er tydelige spor af udskiftede tagsten flere steder, hvilket vidner om gentagne vedligeholdelsesarbejder.

Tagstenene ligger meget ujævnt, og der ses markante åbninger i samlingerne mellem de enkelte teglsten, hvilket øger risikoen for vandindtrængning og fugtskader.

Fleer af tagstenene har revner eller afslag, og nogle af disse revner er forsøgt udbedret ved limning.

Den teoretiske levetid for et tegltag er ca. 80 år, men i praksis ses tegltage ofte først at blive udskiftet efter 100 år. På det tidspunkt er tagstenene også ofte slidte, og tætheden dårlig.

Taget er slidt, og bør udskiftes i nærmeste fremtid, for at forhindre større skader (råd, svamp og vandskader).

Ved en større istandsættelse tages den nuværende tagbelægning forsigtigt ned i større eller mindre områder, mhp. at udskifte enkelte tegl, og genoplægge dem korrekt. Omfanget af tegl der skal udskiftes, og hvor meget tag der skal lægges om, vurderes dog at være så stor, at hele tagbelægningen bør nedtages og genoplægges, hvilket ikke rentabelt. En sådan istandsættelse vil med andre ord medføre næsten samme omkostningsniveau som en fuld udskiftning, men uden de samme langsigtede fordele og garantier.

Tagarbejdet skal udføres fra et stillads med fuld overdækning, for at sikre bedst muligt mod vandskader.

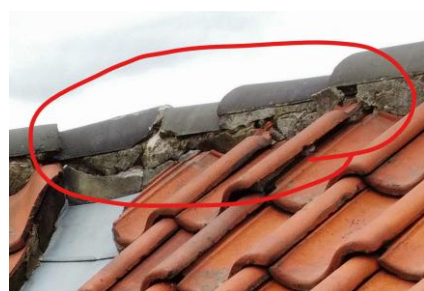
Selve stenene er naturligt slidte pga. alderen. Der ses minimum en beskadiget sten, og stenen ligger løst i tagrenden. Mørtlen hvori rygningsstenen er lagt er løs og mangelfuld. Der er huller ind under rygningsstenen, hvor vand og fugt kan trænge ind (ses fx i stort loftrum, hvor der er fugtplamager på gulv).

Mørtlen hvori rygninger og grater er lagt, er nedbrudt, og i nogen tilfælde utæt. Der kan foretages punktvis reparationer, men løsningen vil være dyr og uholdbar, og effekten af udbedringen kræve meget vedligeholdelse.

Den bedste løsning, og løsningen der anbefales, er at nedtage hele rygningen, og lægge den op på ny – evt. som en ventileret rygning, sammen med den øvrige tagudskiftning.

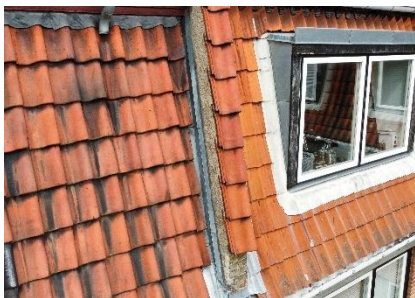
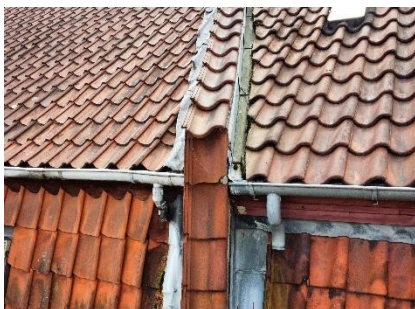
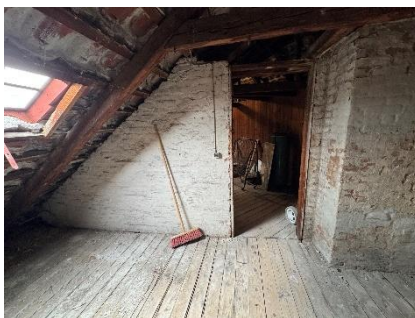
01.5 BRANDKAMME OG BRANDVÆGGE

Selve brandkammene fremstår i god stand, uden tegn på større nedbrud i puds og tagsten. Der ses dog min. en tagsten som er knækket.

De tagsten der er benyttet på brandkammen har en synlig fals langs den ene kant, og selve stenene er lidt for små/smalle til at brandkammen. Optimalt skal tagstenene være lidt bredere end væggen, så vand kan dryppe af, uden at opfugte puds på væggen.

Brandvægge på loftet er ikke ført ud i tæt forbindelse med taget. Den øverste trekant på væggen er fjernet (eller aldrig opført), og døren i væggen, er taget ud. Jf. gældende vejledninger bør en brandsektion ikke være over 600 kvm. Vi har opmålt jeres loftetage til ca. 350 kvm, hvorved der principielt ikke er noget forkert i at loftet ikke er brandmæssigt opdelt.

Muret skillevæg på loftet, som formodes oprindeligt at udgøre en brandvæg/sektion, bør føres ud i tæt forbindelse med taget, for at nedsætte risikoen for brandspredning. Som nævnt overholder jeres bygning nugældende krav uden opdeling af loftarealet, men da brandsikkerheden i gamle bygninger er dårlig, bør der alligevel laves sektionering på loftet. Brandvæggen kan forlænges med en gipsvæg, eller med mursten. Der afsluttes med brandkamserstætning på den ene side. I den eksisterende væg isættes en ny branddør.

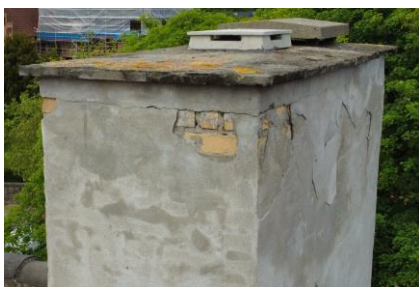
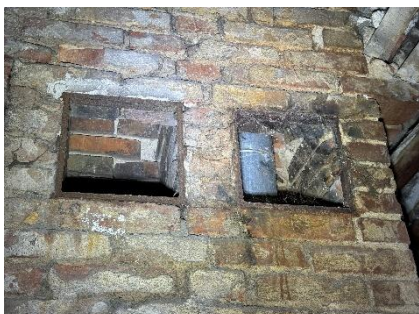
01.6 SKORSTENE

Min. 2 skorstene har revner og nedbrudt puds. Årsagen skyldes formentlig at der ledes fugtig luft op gennem skorstenen, fra tagrum eller lejligheder. Det kan også skyldes at afdækningssten er nedbrudt og ikke beskytter tilstrækkeligt, eller at den puds der er brugt, er forkert. Standen er under middel.

Skorstene der udvendigt har revner og løs og afskallende puds, skal renoveres. Derudover bør samtlige afdækningssten eftergås og udskiftes til nye hvor der er behov.

Alternativet til at istandsætte skorstene, er at fjerne de skorstene som ikke er i brug. Når en skorsten fjernes, fjerner man den typisk kun på loftet. Den vil derfor forsæt optage plads i lejlighederne. Nogle af jeres skorstene er bygget sammen med naboens skorstene (2 stk. ved naboskel), og nogle skorstene bruges åbenlyst til ventilation, og kan derfor ikke fjernes.

Fjernelse af en skorsten skal godkendes hos kommunen, og skorstene skal tættes korrekt, så risikoen for brandspredning fra lejligheder til loftrum forhindres.

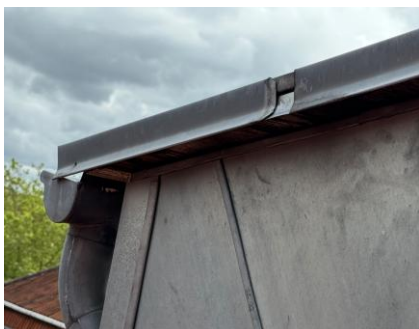
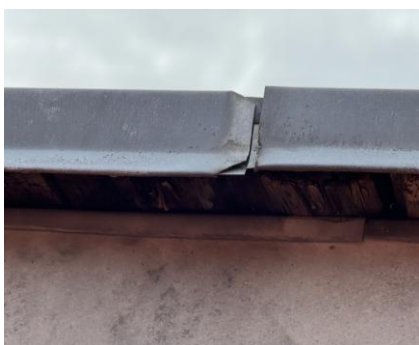
01.7 KVISTE

Der ses eksempler på vinduer med kraftige tæring og rust, samt glas der ikke slutter tæt til vinduesrammen. Der er risiko for vandindtrængning.

Kvist i loftetagen bør repareres med det samme, for at begrænse evt. forværring af skader og fugttilførelse til loftet.

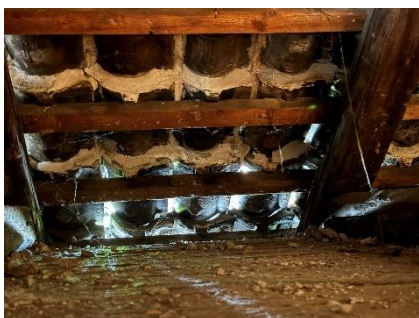
01.9 UNDERTAG

Jeres tag er udført uden undertag. I stedet er tagstenene tætnet på gammeldags maner, med understrykning, hvilket betyder, at der under tagstenene er påført mørtel for at tætte samlingerne.

På 3. sal er der beboelse, og det er ikke muligt hverken at kontrollere understrykningen eller at vedligeholde den. Pga. tagets alder må man dog forvente at understrykningen på 3. sal er mangelfuld.

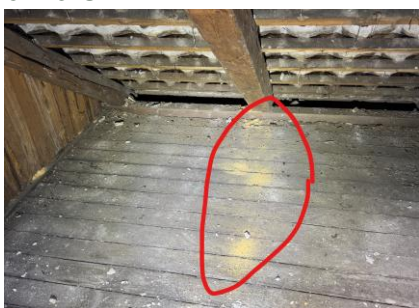
01.10 SPÆR

Der er lavet en større reparation i spærkonstruktionen ved et kehlspær (det indadgående knæk i taget), pga. en gammel vandskade. Et kehlspær er udskiftet, og der er ikke tegn på nye fugtskader, råd eller lign. – hverken i kehl eller i resten af loftetagen.

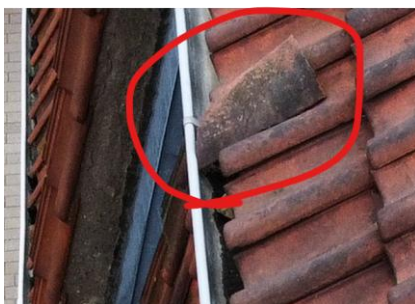
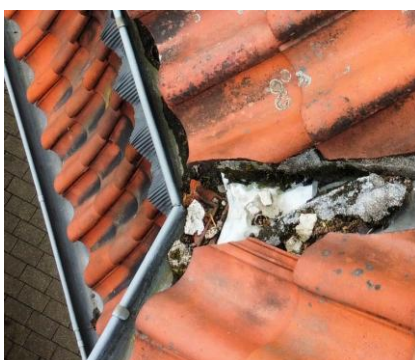
De tilstoppede tagrender forhindre vandet i at løbe til kloakken, hvorved der kan ske skader på bygningen, som det fx ses på facaden i et hjørne i gården.

Jeres tagrender er tilstoppede, og skal renses for at beskytte bygningen mod skader. I mange tilfælde kan tagrender renses med en lang støvsuger fra terræn, men da nogen af jeres tagrender er monteret for tæt på tagbelægningen, er man nødt til at rense dem med hånden fra en lift, hvilket er væsentligt dyrere end med en støvsuger.

Som udgangspunkt kan man forvente at tagrender skal renses ca. hvert 3. år. Der afsættes beløb til dette i vedligeholdelsesplanen.

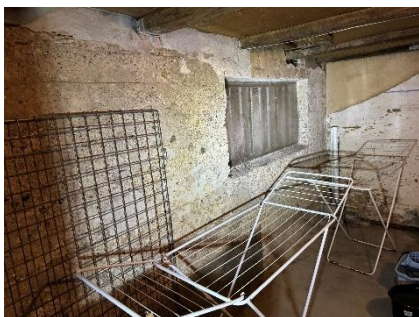
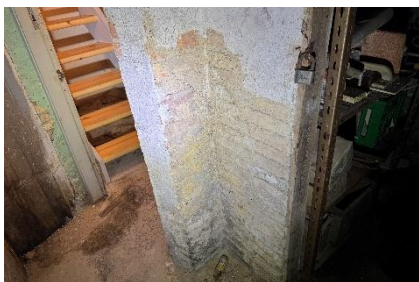
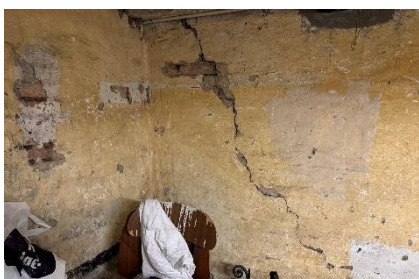
02 KÆLDER/FUNDERING

Størstedelen af kælderen ses med intakt pudslag på væggene. Der er dog også kælderydervægge med en del fugt og store afskallinger af pudsen.

Væggene er primært behandlet med kalkmaling, men der ses også tilfælde hvor vægge er behandlet moderne plastikmaling. I modsætning til kalkmalingen, fungerer plastikmaling som en tæt membran. Dette er uhensigtsmæssigt, særligt på kældervægge, da væggene ikke kan afgive den fugt som de optager fra terrænet, hvorved fugten har mulighed for at bevæge sig højt op i kældervæggene, og op til stueetagen. Plastikmalingen har løsnet sig fra væggene, og hænger i store flager.

På de indvendige kældervægge er pudsen i bedre stand. I mindre omfang ses afskallinger i nederste del af kældervæggene, hvilket skyldes naturligt højere fugtniveau i denne del af væggene. Fugten i indvendige skillevægge stammer fra jorden under gulvet (opstigende grundfugt). På nogle indvendige vægge er der benyttet plastikmaling, som også her skaller af.

Der ses en større sætningsrevne i en indvendig skillevæg i en cykel kælder.

Sætningsrevne i skillevæg udbedres ved at ilægge armeringsjern i væggen. I tilfælde at revnen kommer igen, skal det undersøges om fundamentet er stabilt.

For at begrænse tilførelsen af fugt til ydervæggene, og fremtidssikre ejendommen, anbefales det at etablere omfangsdræn, og evt. indskære en fugtspærre i kældervæggene (se mere under pkt. Omfangsdræn og fugtsikring).

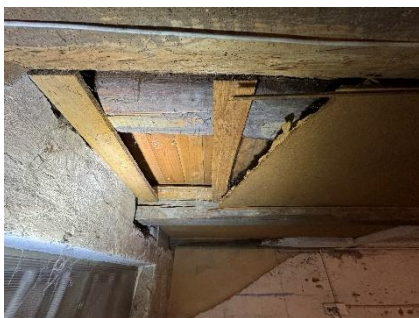
Hvor lofter er udført som støbt beton, ses betonen af skalle af pga. tæring i armeringsjernet i betonen. Skaderne skyldes med stor sandsynlighed at der er trængt fugt ind i betonen, hvilket har påvirket jernet. Fugten kan både komme fra vand via stueetagen (dele af stueetagen er jf. arkivtegninger oprindeligt benyttet som badeanstalt), eller som fugt fra kælderen.

De støbte betonlofter kan ikke redes, og det vil på sigt være nødvendigt at udskifte hele den støbte etageadskillelse mellem stueetagen og kælderen, med en ny konstruktion – fx i træ, som resterende lofter. Der afsættes penge til dette i vedligeholdelsesplanen.

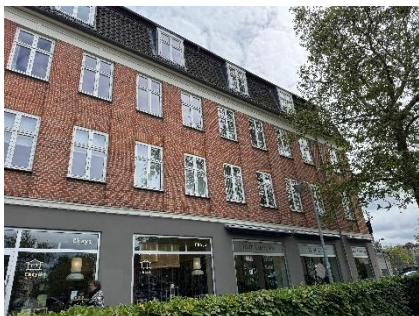
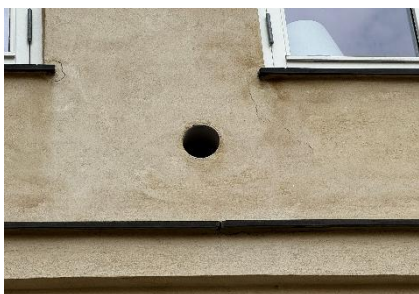
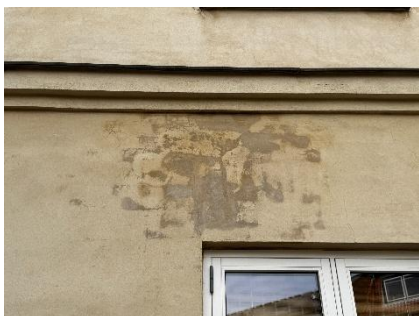
03 FACADER

Fremstår nyrenoveret med ny indfarvet puds. Der ses dog en håndfuld sætningsrevner i brystningsmurværk under vinduer.

Der ses områder hvor gårdfacaden fremstår med farveforskel i pudslaget. Det skyldes at disse områder tidligere, eller stadig, udsættes for mere fugt end andre områder på facaden. Der ses farveforskel ved murkronen under en tagrende, samt under et gesimsbånd. Ved murkronen skyldes problemet formentlig en tilstoppet tagrende eller nedløbsrør. Ved gesimsbånd skyldes problemet formentlig en manglende gummifuge mellem skiferpladerne.

Gårdfacaden har nogle gamle ventilationshuller, som ikke er lukket med rist. I det ene hul (firkantet hul) er der fugleaktivitet i.

Sætningsrevner udbedres, så fugt og vand ikke kan trænge ind i murværket. Revner udbedres ved ilægning af armeringsjern i fuger. Herefter ny puds. Der vil være en synlig farveforskel i pudslaget, efter reparationen. Denne forskel kan kun udlignes ved at male eller pudse hele facaden på ny.

Facadearbejdet kan med fordel udføres ifm. andre stilladskrævende opgaver, eller liftarbejder, hvorved udgiften til leje af stillads/lidt spares.

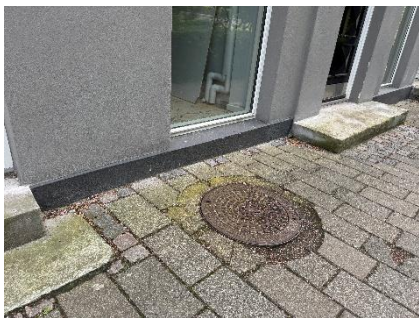
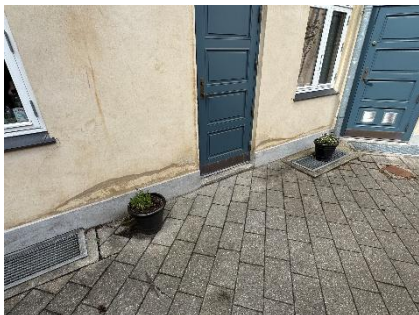
03.1 SOKKEL

Årsagen til fugtplamagerne på soklen i gården, skyldes enten opsprøjt når det regner, eller at der ledes en større mængde regnvand direkte fra tag eller facade, ned på soklen. I nogen tilfælde kan det også skyldes opstigende grundfugt, men i jeres tilfælde vurderes dette ikke at være tilfældet.

Ingen nødvendige tiltag på nuværende tidspunkt.

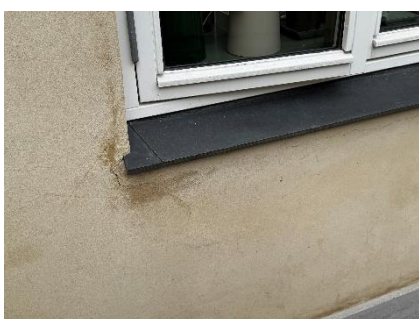
I gården er pudsen opfugtet ved enderne på flere af sålbænkene. I nogle tilfælde ses også revnedannelse/løs puds i enderne.

I forbindelse med andre stilladskrævende arbejder, kan man overveje at omlægge skifersålbænkene så der er bevægelsesafstand mellem skifer og murværk. Dette gøres hvor der ses løs puds og/eller fugtpletter.

Karakter: 2
Pris på renovering: Kr. 35.000 (ca. 10 sålbænke)

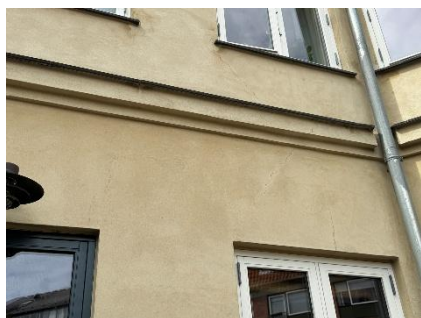
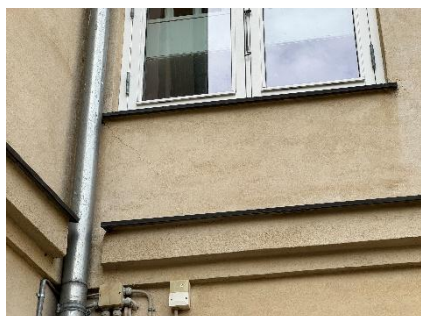
03.3 GESIMSBÅND

Gesimsbånd fremstår i god og nyrenoveret stand.

Der ses ikke revner, eller skader på skiferplader.

Ingen nødvendige på nuværende tidspunkt.

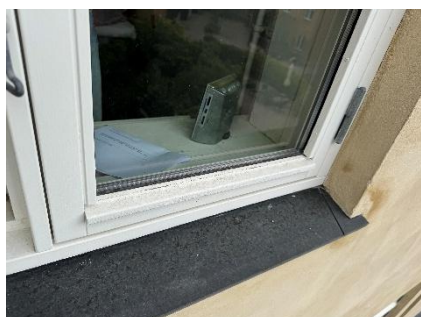
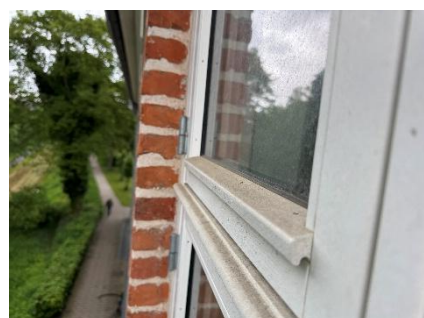
04 VINDUER

Overordnet god stand.

Der er ingen tegn på skader eller nedbrud i trædelene. Malingen er intakt og med fortsat god hæfteevne. Tætningslister er bløde og tætte.

Vinduerne i gården er 24 år gamle, men fortsat i god stand, bl.a. fordi i har malervedligeholdet jeres vinduer. Pga. vinduernes alder må man forvente at der inden for de næste 5. år, og derefter, skal bruges flere penge end hidtil, på udskiftning af sliddele og punkterede ruder. Termoruden har fx levetid på 25-30 år, og træværk anbefales generelt maleristandsat hvert 5.-8.år.

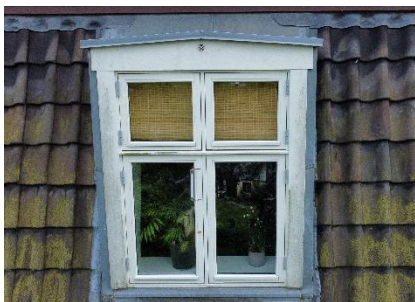
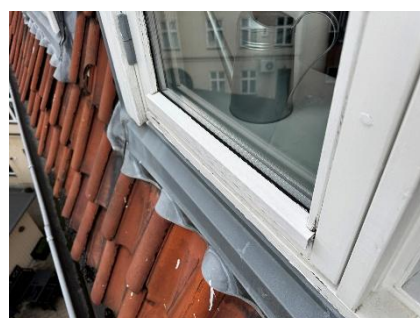
04.1 KVISTVINUER

Kvistvinduernes stand vurderes middel.

Der ses lidt, eller begyndende nedbrud i trædele, i form af revner i vindueskarm og rammer. Glaslister er opfugtet i bunden.

Udvendig maling er let afsmittende.

Da kvistvinduerne er ekstra udsatte, bør de malervedligeholdes oftere, end vinduerne i facaden. For at sikre vinduerne en fortsat lang levetid, bør de maleristandsættes i nærmeste fremtid – evt. i forbindelse med et tagprojekt, hvorved man sparer udgiften til stillads eller liftleje.

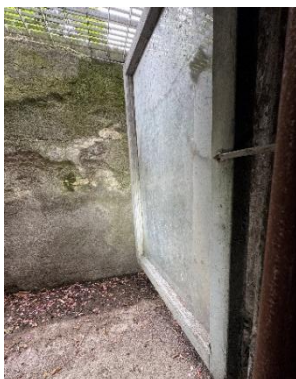
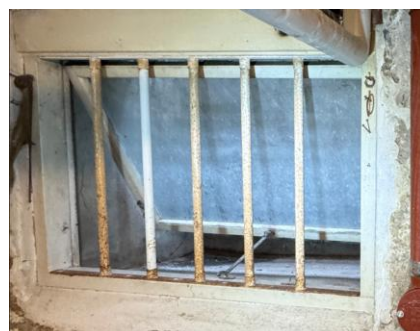
04.2 KÆLDERVINDUER

Vinduerne er gamle og slidte, og lukker ikke helt tæt. Det skyldes primært vinduernes alder, og måden vinduerne blev konstrueret på dengang.

Det anbefales at udskifte kældervinduer mod fyrrum, da der særligt i dette rum vil være et stort varmetab gennem de gamle vinduer. På længere sigt bør samtlige kældervinduer udskiftes.

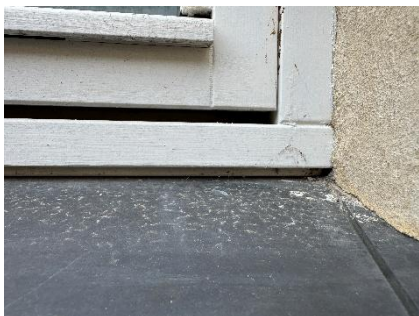
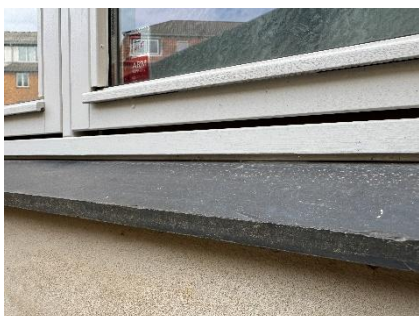
04.3 VINDUESFUGER

Fuger er i god stand.

Der er ikke etableret fuger i bunden mellem vindue og sålbænke. Det skyldes formentlig at pladsen har været træng og at sålbænkene er monteret for tæt på vinduerne.

Den manglende fuger kan give træk, fugtproblemer og et øget varmetab.

Ingen på nuværende tidspunkt.

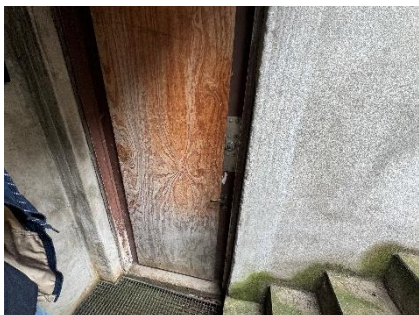
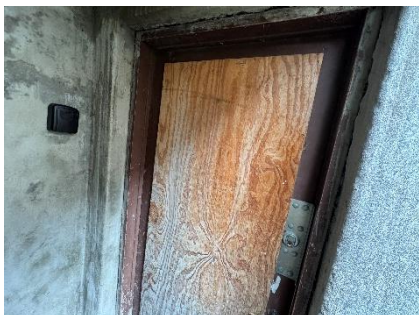
05.2 KÆLDERDØRE

Det vurderes ikke fordelagtigt og rentabelt at vedligeholde døren på nuværende tidspunkt, da døren er slidt og gammel.

Kælderdoor skal udskiftes i nærmeste fremtid.

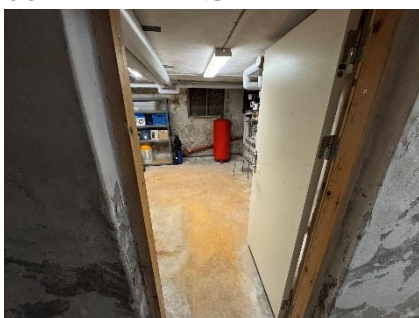
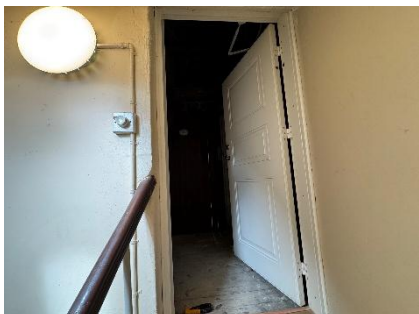
05.4 ANDRE DØRE

I kælderen ses branddøre mod fyrrum som er udført som branddør – dog uden selvslukkende dørpumpe. Nugældende krav foreskriver at teknikrum i etageejendomme skal udføres som selvstændig brandcelle, med tilhørende branddør.

Vaskeri i kælderen er udført med alm. celledør (ikke branddør). Nugældende krav foreskriver at vaskeri i etageejendomme skal udføres som selvstændig brandcelle, med tilhørende branddør.

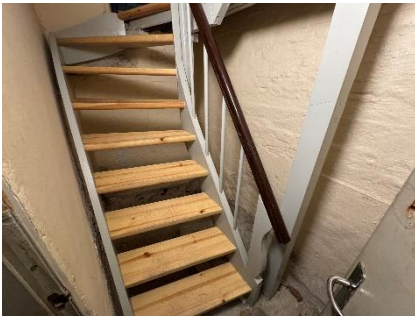
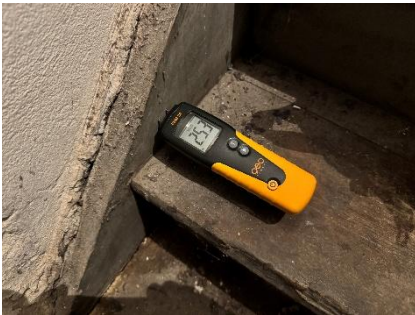
06.2 KÆLDERTRAPPER

De sidste 4 trapper er gamle og slidte. Træværk i form af vanger, mod kældervægge og kældergulve er opfugtet. Der måles en fugtprocent på ca. 25%. Der ses begyndende nedbrud/råd i dele af træværket på de gamle trapper.

Trætrapper i kælderen vil på sigt blive nedbrudt, da trapperne suger fugt fra tilstødende vægge og gulve, i den naturligt fugtbelastede kælder.

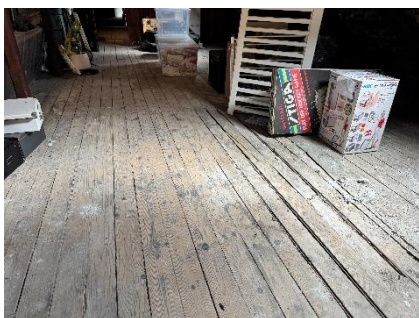
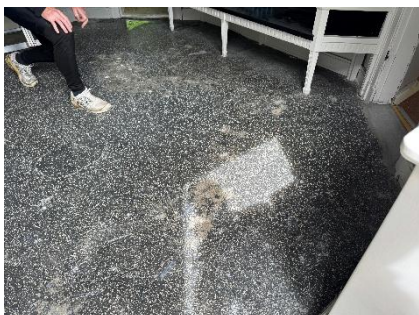
08 ETAGEADSKILLELSER

Etageadskillelsen mellem øverste lejlighed og spidsloftet vurderes generelt at være uisolereet, idet der ikke ses borehuller, hvilket også stemmer med energimærkerapporten fra 2020. Jf. tidligere tilstandsrapport vurderes loftet dog isoleret. Vi antager at dette kan være gjort fra lejlighedssiden i en enkelt lejlighed. Gulvbelægning på spidsloft er flere steder nedbrudt med rådskader fra tidligere vandskader.

Etageadskillelse mellem kælder og stueetage vurderes at være usolereet. Betondæk er nedbrudt/med begyndende nedbrud i form af revner og tætret armeringsjern.

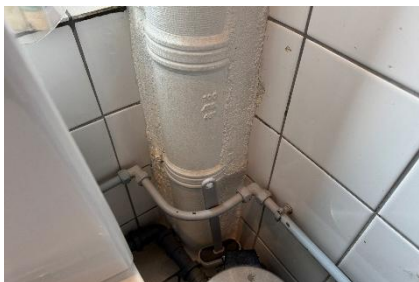
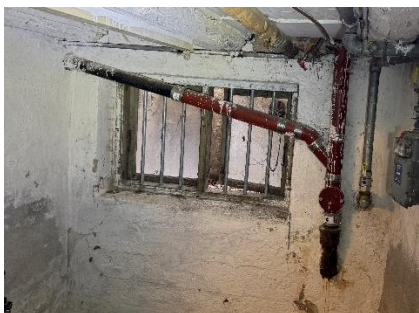
12 AFLØBSINSTALLATIONER

I flere tilfælde ses både nye sorte og gamle faldstammer med nedbrud i form af rust/tæring på udvendig side af rørene.

Størstedelen af jeres faldstammer ses med nedbrud, og det anbefales at udskifte faldstammerne i nærmeste fremtid. På den måde sikres det at der ikke sker brud, med vandskader til følge.

I nogen tilfælde kan man nøjes med at istandsætte de eksisterende faldstammer ved at etablere en indvendig coating i faldstammen. Dog skal de nuværende faldstammer undersøges nærmere, lejlighed for lejlighed, for en nærmere vurdering af om en coating er mulig. Er faldstammerne meget slidte, kan de ikke coates.

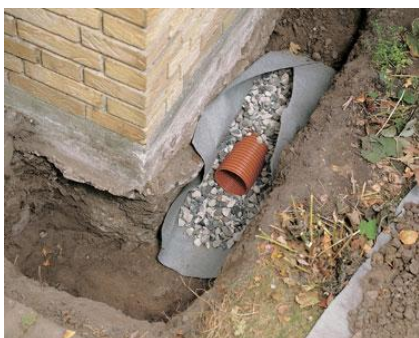
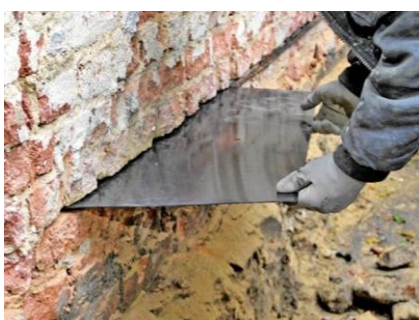
13.1 OMFANGSDRÆN OG FUGTSIKRING

I oplyser at der ikke er omfangsdræn på jeres ejendom.

Vil man fremtids sikre bygningen på bedst mulig vis, bør man samtidigt med etablering af omfangsdræn, også indskære en fugtspærreplade i kældervæggene. Dette anbefales pga. højt fugtniveau i jeres kældervægge, som i nogen tilfælde vandrer helt op til loftetagen mod stuelejlighederne.

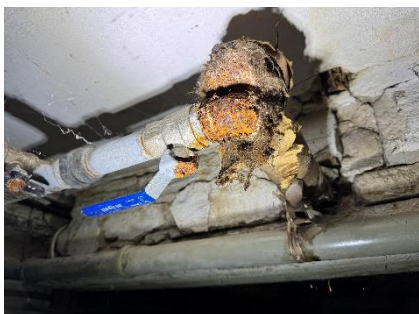
14 VANDINSTALLATION

Brugsvandsanlægget er udført i galvaniserede rør og er fremført fra fordelingsledninger i kælder og fremførte stigstreng på bagtrappen. I lejligheder ses rør i pex. Brugsvandsanlægget er jf. byggesagsarkivet udskiftet i 1995.

Det anbefales at henlægge midler til udskiftning af brugsvandsanlæg indenfor en kortere årrække. Det vil være økonomisk fordelagtigt at udskifte vandinstallationer og faldstammer i samme omgang. Nye brugsvandsrør udføres i dag i rustfrie stålrør eller alu-pexrør. Der er afsat et beløb som også dækker over nedtagning og genopbygning af diverse rørkasser mv., hvor i brugsvandsrør er udført i.

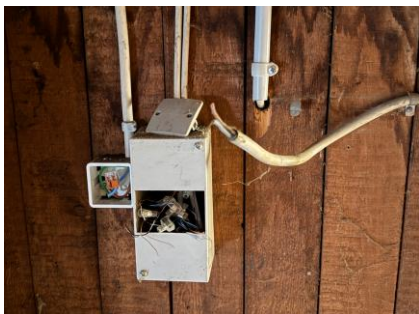
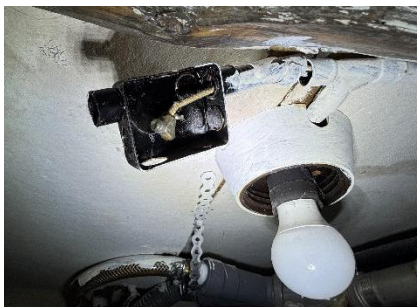
17 EL/SVAGSTRØM

I kælder og på lofter ses gamle EL komponenter (kontakter) og stofledninger. På bagtrappe og hovedtrappe er alle installationer udskiftet til nyt.

Der afsættes et beløb til en generel eftergang af jeres EL installationer i kælder og loftarealer, mhp. fjernelse ubrugte installationer, og lovliggørelse.

Der afsættes beløb til årligt EL eftersyn af fællesinstallationerne
